édifice : <b>église</b> repère carte : 38

commune : 91590 <b>Boissy-le-Cutté</b> mairie - tel : 01 64 57 76 76 fax : web :	
localisation : propriétaire : la commune culte : catholique, messes deux dimanches par mois (curé de Cerny)

église

Boissy-le-Cutté

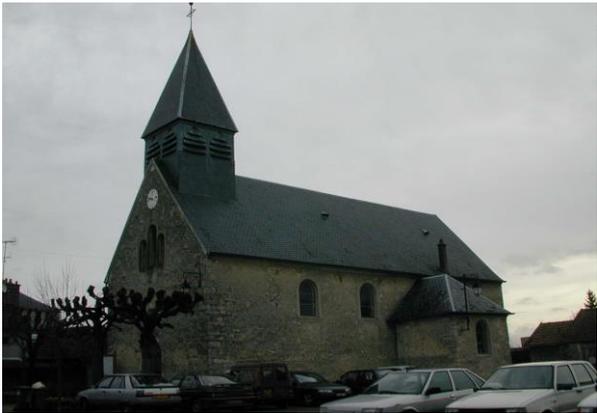
*Couvertures : couverture ardoises assez bon état*

*Enduits extérieurs : base des murs humides, enduits en état très moyen*

*État intérieur : humidité du sol (tomettes), avec remontées dans les murs sur environ 1m50*
