Document accompagnant le CCTP
pour la conservation restauration des

PEINTURES DU CHŒUR DE L'ÉGLISE SAINT-MARTIN DE MONDEVILLE (ESSONNE)

Exercice universitaire dans le cadre du Master 1
de Conservation-restauration des biens culturels

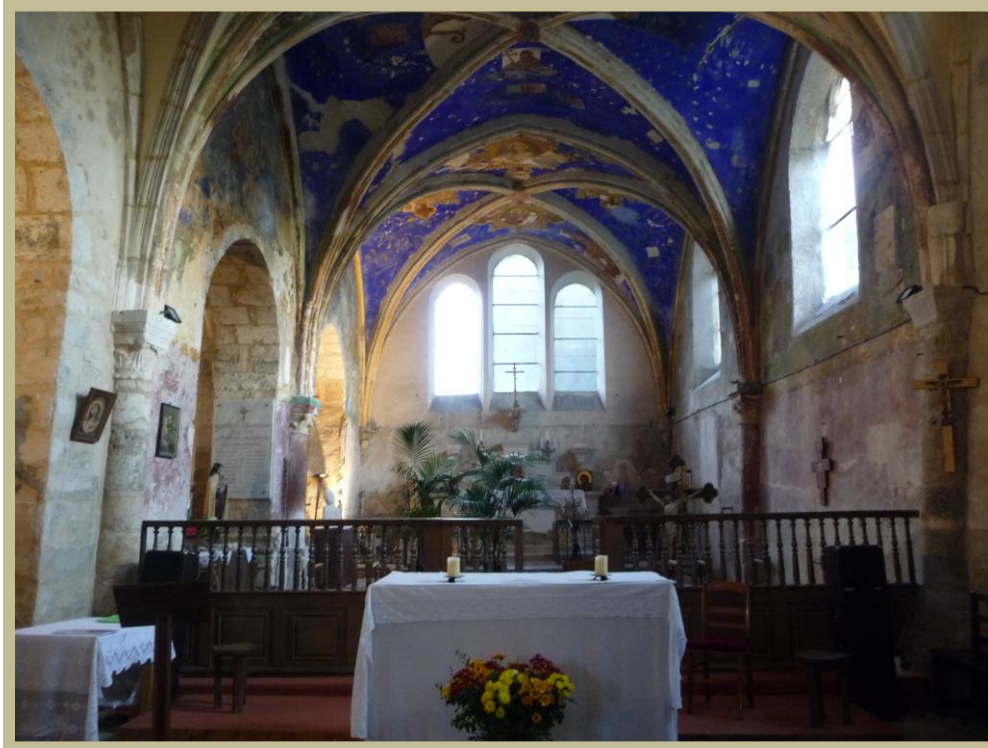
Vue générale du chœur et de son décor en l'état actuel.

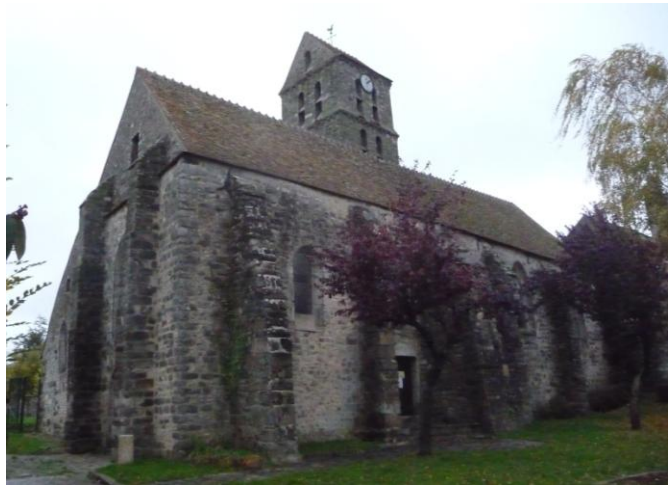
Le plan est assez simple, quoiqu'asymétrique : il comporte cinq travées formant la nef et le chœur, et un seul bas-côté, moins élevé, situé sur le flanc Nord. Le chevet est plat. La nef, le chœur et les deux travées du bas-côté contigües au chœur (chapelle de la Vierge) sont voûtées d'ogives. Le reste du bas-côté a connu une restauration importante dans les années 1970, qui a restitué en plâtre des ogives à section carrée¹⁰.

Plan au sol de l'église, d'après (Serre, 2002).

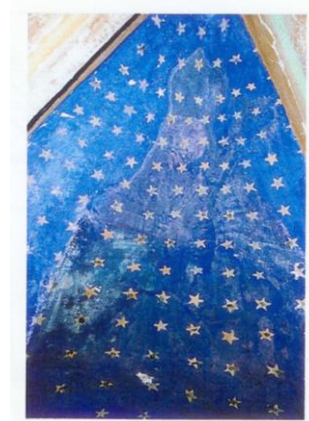
Les sondages effectués en 2003 sur les peintures de la voûte ont mis à jour un décor peint dont l'existence était devinable par la présence de « fantômes » (images apparaissant en surface par modification de la couche picturale située au-dessus). Les sondages ont dégagé suffisamment d'éléments de la composition sous-jacente, principalement les figures, pour que l'on puisse se faire une idée des caractéristiques stylistiques du décor qui préexistait à la restauration de la voûte au XIXe siècle, et de la qualité de son exécution.

Etat des peintures de la voûte avant sondages (Serre, 2002)

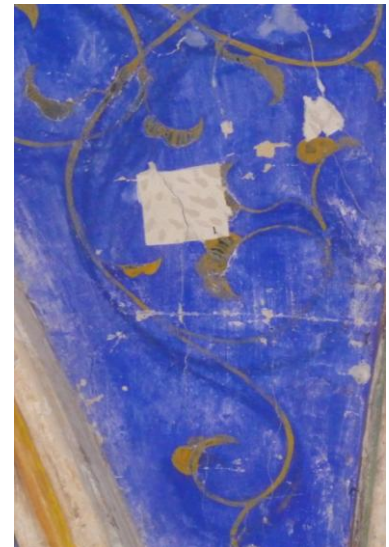
soit : -le décor sous-jacent comportait lui aussi des rinceaux végétaux dont la restauration aurait repris partiellement la composition ;

soit : -le décor actuel est lui-même une restauration d'un décor du XIX^{ème} siècle de rinceaux sur fond bleu (peut-être effectuée en même temps que la scène représentant *Saint Martin*).

Voûte, travée 1 : tracé double des rinceaux.

Il nous semble qu'une intervention de conservation-restauration sur la voûte serait l'occasion d'effectuer une étude plus approfondie et plus exhaustive de la stratigraphie des différents décors afin de déterminer le plus précisément possible l'histoire matérielle de l'œuvre.
