édifice :

église St Léonard

commune :

91890 **Videlles**

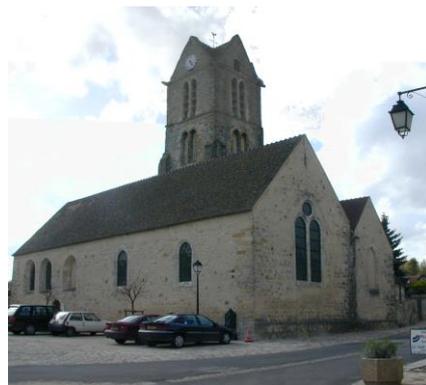
Modeste église, aménagée dans sa forme actuelle à la période classique, et présentant un beau clocher médiéval.

La partie la plus ancienne de cet édifice est le clocher, qui présente des baies caractéristiques du XIIIème siècle dans ses parties hautes (le couverture en double bâtière est plus récent). Les efforts des constructeurs du moyen-âge se sont sans doute concentrés sur ce clocher très élancé, à moins que les guerres n'aient ruinées le reste de l'édifice médiéval.

Quoiqu'il en soit l'église actuelle, de taille relativement modeste, semble pour l'essentiel dater de la période classique, sans doute XVIIIème siècle, avec des supports à simples corniches et des voûtes de plâtre en berceau (munies de tirants métalliques dans le vaisseau principal).
